## REPARACIÓN DE EMERGENCIA

# La transmisión en el desierto

Muchas veces sufrimos una avería y no disponemos del recambio apropiado ni estamos cerca de ningún taller que nos pueda solucionar el problema. Es entonces cuando debemos recurrir al ingenio y reunir buenas dosis de paciencia.

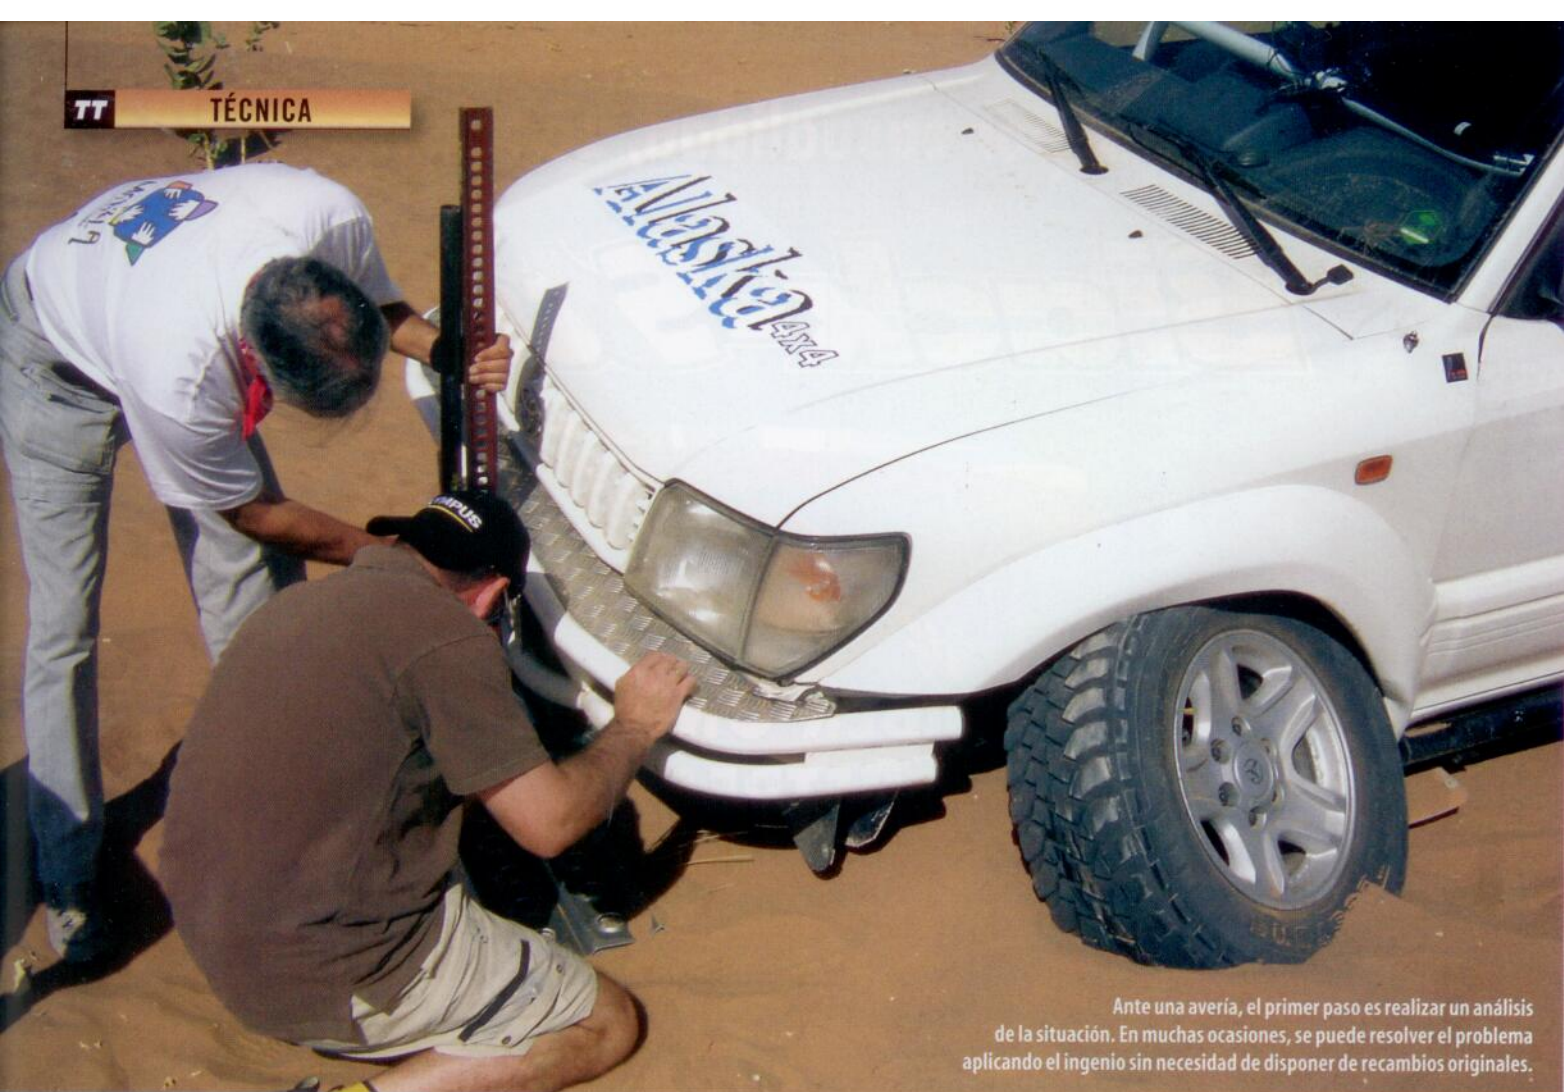
Ante una avería, el primer paso es realizar un análisis de la situación. En muchas ocasiones, se puede resolver el problema aplicando el ingenio sin necesidad de disponer de recambios originales.

Después de rodar por unas pistas marroquíes y nada más empezar a negociar unos cordones de dunas, nos encontramos en la situación que puedes ver en la foto grande de arriba: la rueda delantera izquierda del Land Cruiser 90 estaba fuera de su sitio. Por suerte, la ave-

ría se produjo en la arena, frenando el vehículo y manteniendo estable su trayectoria. La inspección ocular realizada nos permitió ver el palier fuera de su sitio y el triángulo inferior de la suspensión oculto en la arena.

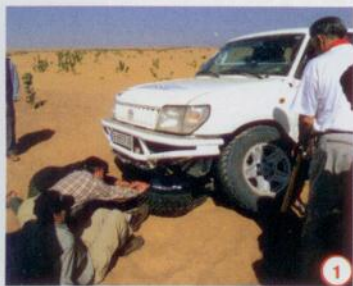
1 Después de elevar el vehículo, hay que afianzar la posición para trabajar de forma segura.

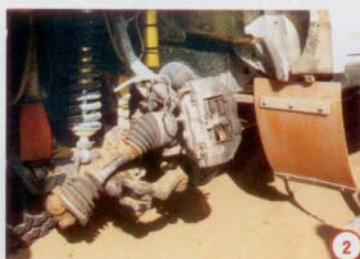
2 Antes de proceder a cualquier manipulación, conviene realizar una exhaustiva evaluación de todos los daños.

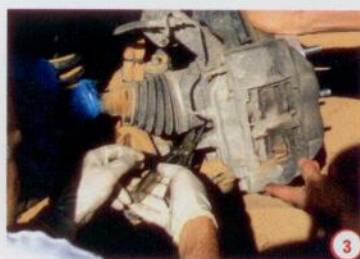
3 Comprobamos el origen de la avería. Se rompió uno de los tornillos que unen la mangueta con el triángulo inferior.

se cayeron; el tercero, bien apretado, sujetó ambas piezas hasta que se partió.

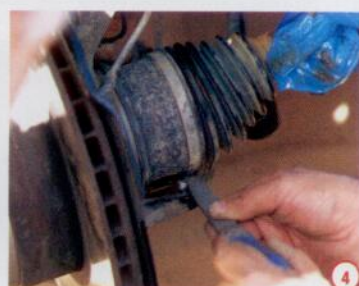
4 Para retirar este tornillo hubo que realizar dos planos en la parte final de la rosca.

Al principio no aparecían los tornillos de recambio y éramos incapaces de retirar el roto. Se había quedado sin su cabeza hexagonal y no había forma de hacerlo girar. Lo intentamos con un alicate, pero nada; luego con una mordaza; nuevo fracaso. Decidimos realizar con la lima dos caras paralelas en los dos o tres milímetros de rosca que asomaban por uno de los lados. La lima casi no entraba, pero poco a poco lo fuimos consiguiendo. Realizamos una cara plana de tres o cuatro milímetros y luego otra igual y paralela, con la distancia entre ambas lo más ajustada posible a una llave. Colocamos ésta frente a las caras realizadas y la introducimos con unos golpes para que

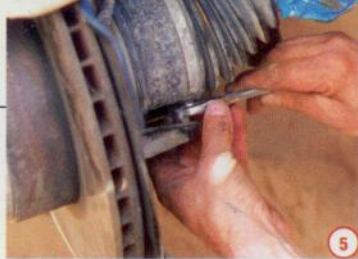
5

Con una llave inglesa ajustada a los planos realizados y después de dos horas, se pudo extraer el tornillo.

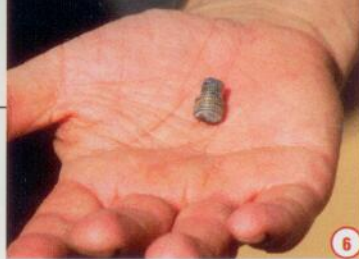
6

En la imagen se puede apreciar el tornillo partido y el rebaje realizado para poder utilizar la llave inglesa.

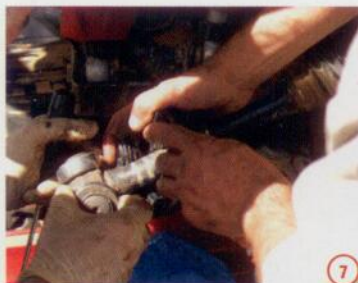
7

Para extraer la junta homocinética del palier se debe retirar el fuelle de goma que la protege.

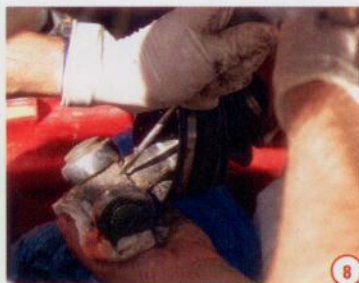
8

Golpeando ligeramente el cuerpo de la cruceta, la extraeremos del palier.

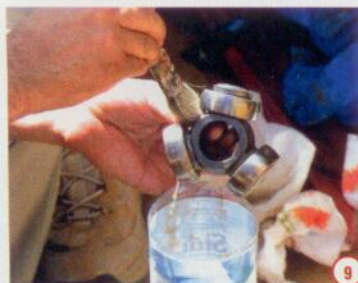
9

Con la ayuda de un pincel, un recipiente y gasolina, limpiamos los rodamientos de agujas.

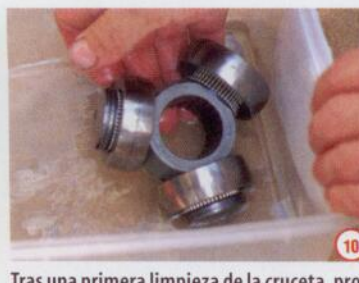
10

Tras una primera limpieza de la cruceta, procederemos a limpiarla de nuevo de forma escrupulosa y exhaustiva.

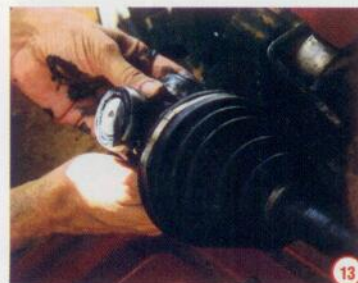
13

Después de un buen engrase, hay que ensamblar la cruceta y el palier.

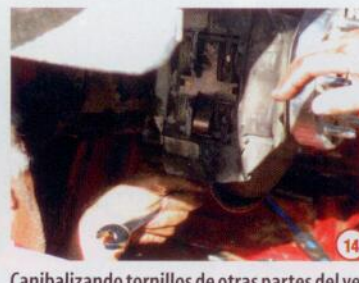
14

Canibalizando tornillos de otras partes del vehículo, conseguimos montar todos y cada uno de los elementos.

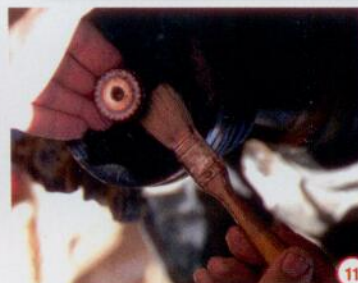
11

Antes de colocar la cruceta, debemos limpiar el fuelle y el palier.

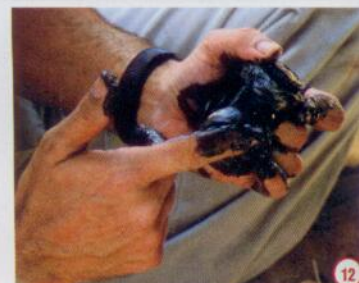
12

La grasa de transmisión nunca debe faltar en nuestro equipo de emergencia.

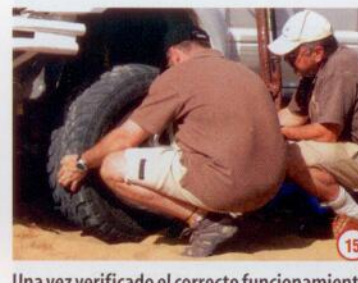
15

Una vez verificado el correcto funcionamiento de las partes afectadas, transmisión, dirección y frenos, se procede al montaje de la rueda.

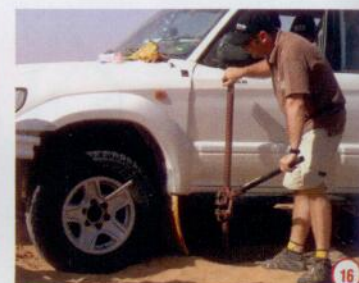
16

Después de tres horas, retiramos el gato y terminamos de apretar las tuercas de las ruedas.
