## CARROCERÍA DE FIBRA

# TÚ PUEDES REPARARLA

*Poco a poco los plásticos y la fibra de vidrio van desplazando a la chapa de la carrocería de los vehículos. Su reparación es una labor que podemos desarrollar nosotros mismos. No es difícil.* Texto Carlos Ramírez Fotos C.R./L.M.N.

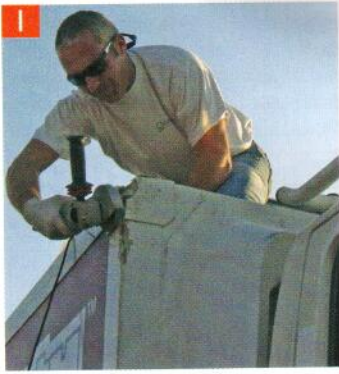
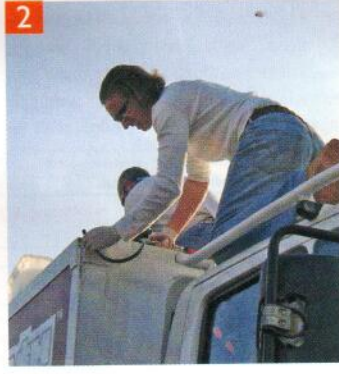
Una vez identificados los daños y retirados los restos ajenos a la fibra, emplearemos una radial para eliminar las zonas desgarradas hasta conseguir cortes limpios en los paneles de la fibra. En nuestro caso, una de las esquinas superiores de la caja. El paso siguiente es limpiar de forma que toda la zona dañada ofrezca una superficie adherente al material que vamos a añadir.

**1 y 2.** Lo primero es identificar el daño, sanear y limpiar la zona afectada de la carrocería.  
**3 y 4.** Antes de empezar, conviene preparar una pequeña cantidad de resina y practicar su uso.  
**5.** Aplicamos la resina con una brocha para favorecer la adherencia.  
**6.** Si es necesario, rellenamos la zona afectada con corcho sintético de alta densidad.  
**7.** Aplicamos más resina de poliéster y colocamos las tiras de fibra de vidrio, para posteriormente volver a aplicar otra capa de resina.

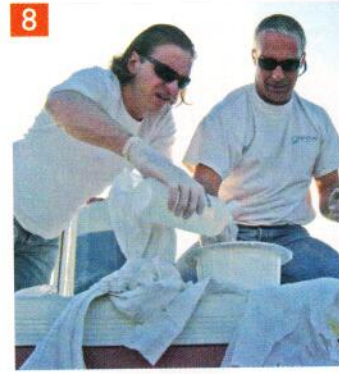
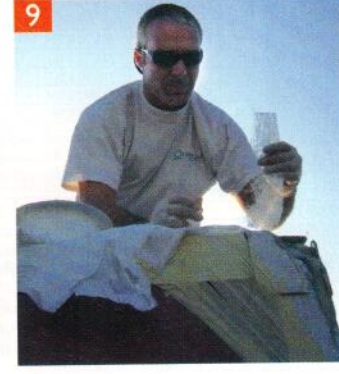
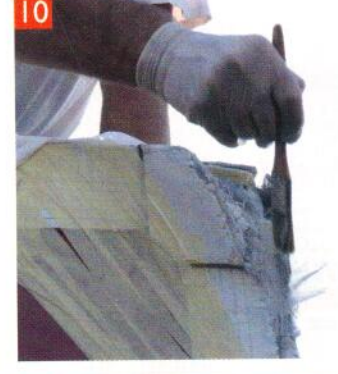
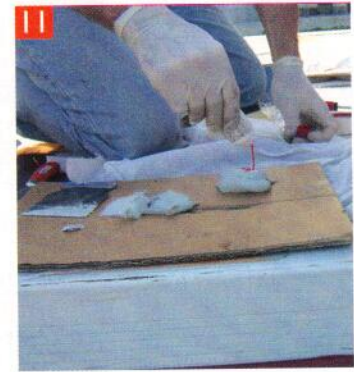
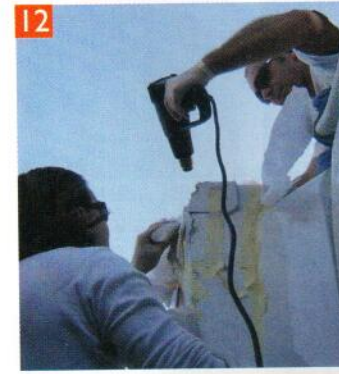
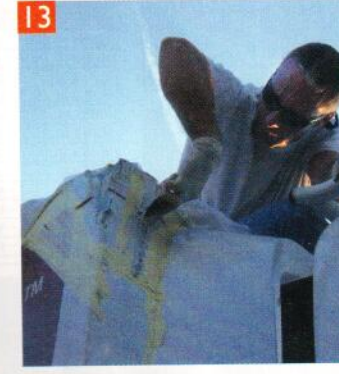
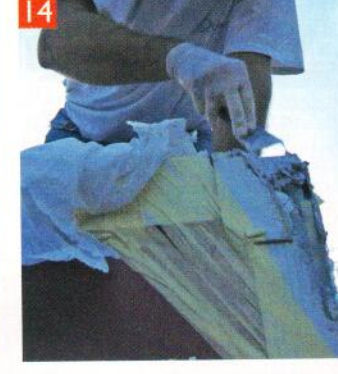
**8, 9 y 10.** Es preferible preparar pequeñas cantidades de producto para evitar que endurezca y sea más difícil de trabajar.  
**11.** Una vez endurecidos el poliéster y la fibra, comenzaremos a preparar la pasta de carrocería, utilizando masilla y el catalizador correspondiente.  
**12.** Si aplicamos calor, reduciremos el tiempo de curación, pero hay que tener cuidado para que no se arrebate el producto.  
**13 y 14.** Con la ayuda de una espátula, aplicamos pasta de carrocería.

Para conseguir una superficie lisa y bien terminada, tendremos que aportar sobre la zona regenerada una cantidad abundante de masilla de carrocería, a la que previamente debemos añadir un catalizador químico que la endurezca.

Con la ayuda de una paleta o útil similar aplicaremos la masilla de forma que se ajuste por exceso a la zona deteriorada y su entorno. De nuevo la pistola de calor será de gran ayuda, especialmente si el ambiente húmedo es alto y la temperatura baja.

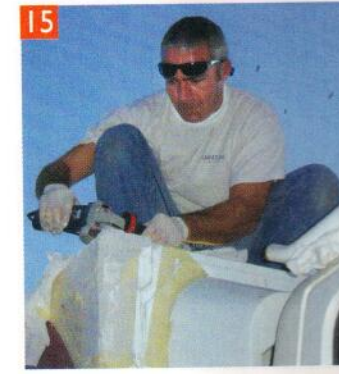
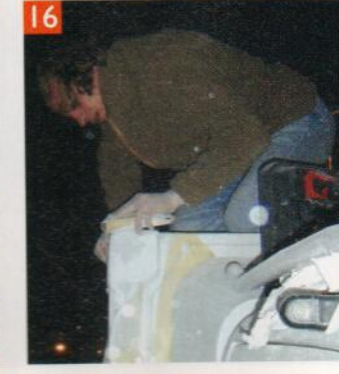
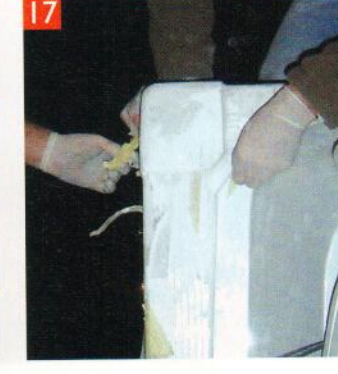
**15, 16 y 17.** Una vez endurecida la masilla, desbastamos y lijamos para poder pintar posteriormente.

Con esta operación podemos dar por terminado el trabajo si nos encontramos inmersos en una competición o ruta en la que el tiempo es oro, especialmente el dedicado al descanso. Sin embargo, si queremos un resultado óptimo, una vez endurecida la masilla podremos desbastar y después pulir toda la superficie con una radial provista de un disco de lija fina.

Poco a poco el exceso de material que hemos aplicado irá desapareciendo y la zona reparada adquirirá la forma deseada. La habilidad y experiencia en el trabajo hará que resulte muy difícil distinguir la zona reparada del resto de la carrocería, especialmente después de la fase de pintado.
