CÓMO ARREGLAR EL ACCIONAMIENTO DE LA PALANCA DE LA CAJA TRÁNSFER

# ADIÓS A LAS HOLGURAS

*Si la reductora y el bloqueo del diferencial central de tu todoterreno son de los que todavía se accionan directamente, puede que un día comiences a notar que la palanca no funciona como es debido. No esperes a que la situación empeore.* Texto y fotos: S. Ramírez

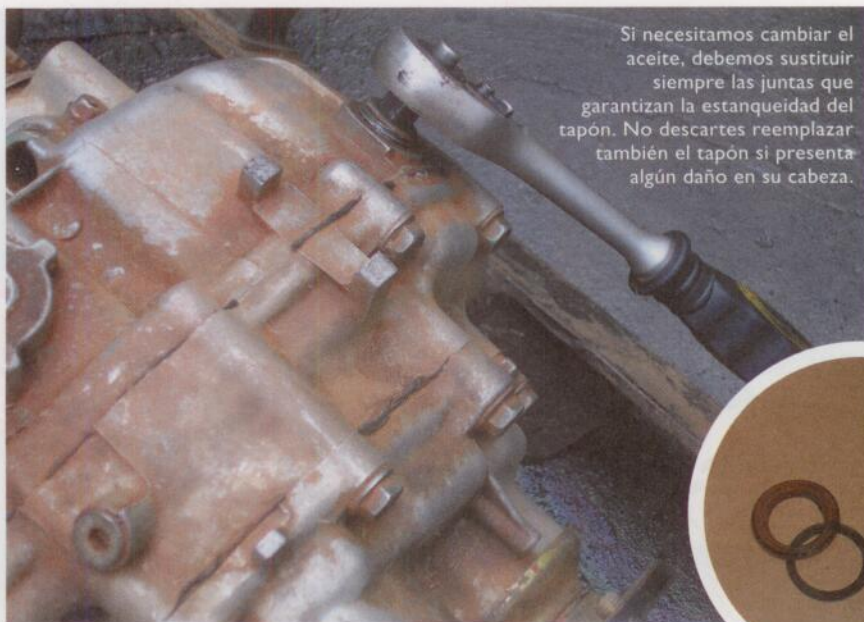
Si necesitamos cambiar el aceite, debemos sustituir siempre las juntas que garantizan la estanqueidad del tapón. No descartes reemplazar también el tapón si presenta algún daño en su cabeza.

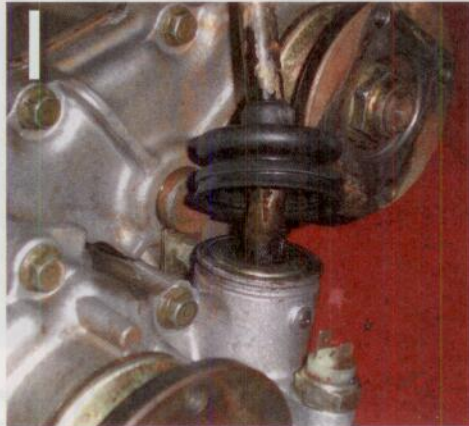
Para desmontar la palanca, en primer lugar retiramos el fuelle de goma que impedía que se saliera el aceite. Hay que tener en cuenta que en ocasiones el fuelle va a presión y otras veces se sujeta con una brida de plástico o una abrazadera metálica.

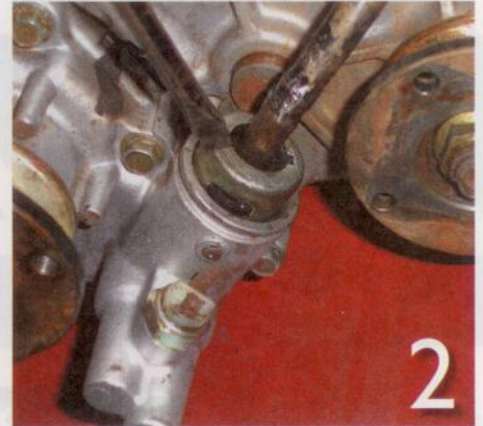
A continuación, presionamos y giramos un cuarto de vuelta la pieza que impedía que se saliera la palanca. Esta operación requiere un poco de habilidad, por lo que en este caso es válido el dicho "más vale maña que fuerza".

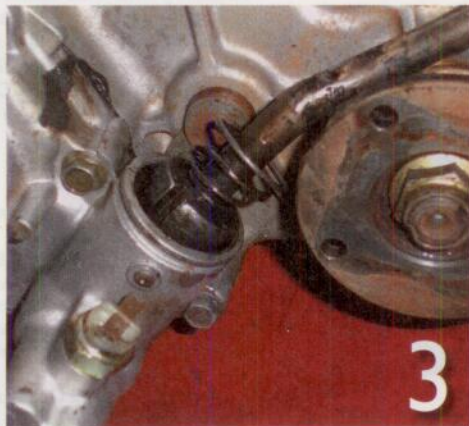
Antes de retirar la palanca, nos fijamos en qué posición de su recorrido se encontraba. Esta simple precaución nos evitará muchos problemas en el momento del montaje. A continuación, retiramos con especial cuidado el muelle que restringe el movimiento de la palanca, ya que tiene una posición fija que debemos respetar al volver a montarlo.

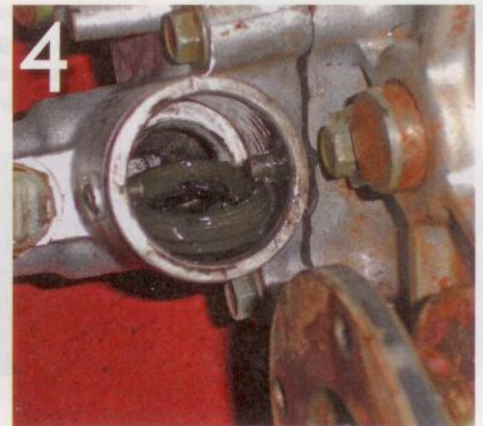
Ya estamos en disposición de retirar el origen de nuestro problema: el casquillo de teflón que sirve de apoyo a la parte esférica de la palanca y articula todos sus movimientos. El desgaste y la rotura de este casquillo suponen la mayor parte de las averías de la tróscfer, junto con la fuga de aceite a través del fuelle de goma.

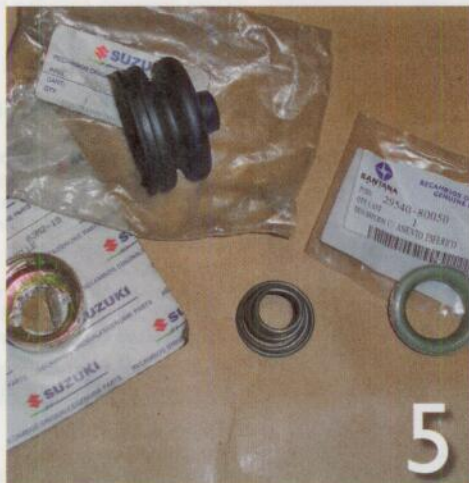
A la hora de proceder a la reparación, conviene que cambiemos todos los elementos susceptibles de averiarse, si no queremos tener que volver a reparar este elemento en breve.

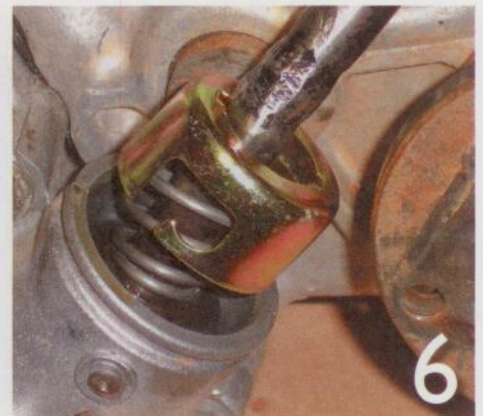
El montaje es muy sencillo. Basta con seguir el proceso en orden inverso y verificar que todo queda instalado como en origen. Una vez terminado el trabajo, hay que verificar el nivel del aceite y comprobar su estado: en caso de que detectemos suciedad o restos de lodo en la suspensión, debemos sustituirlo.
