AVERÍA DE LA DIRECCIÓN EN RUTA

MÁS VALE MAÑA

ARREGLO DE EMERGENCIA DE LA RÓTULA DE LA BARRA DE DIRECCIÓN

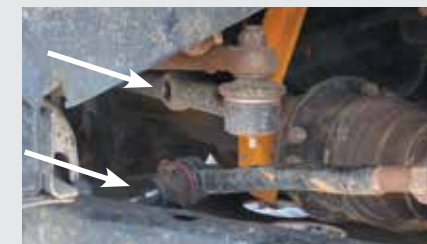
La falta de mantenimiento y revisión puede provocar que una tuerca mal apretada se salga, por las vibraciones, de su alojamiento. Como consecuencia, en nuestro caso, el vástago roscado de una rótula se salió de su punto de fijación, provocando la desconexión de la dirección y una de las ruedas. Por suerte, este suceso tuvo lugar en una zona muy lenta, un río seco u oued de Marruecos, donde la velocidad apenas superaba los siete u ocho kilómetros por hora.

1 La falta de mantenimiento y revisión puede provocar que una tuerca mal apretada se salga, por las vibraciones, de su alojamiento.

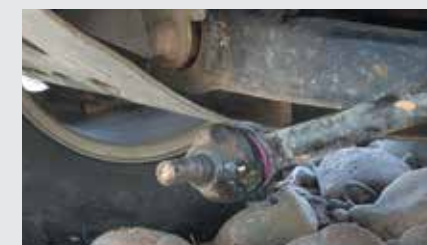
Sin embargo, el hecho de aflojarse la tuerca del vástago de la rótula dio lugar a que la parte roscada del vástago estuviera trabajando dentro de su alojamiento antes de salirse, con el consiguiente deterioro de los filetes que configuran la rosca. Esto dio lugar a que el vástago girase sin poder roscar la tuerca.

2 El roce continuado entre el vástago y su alojamiento hizo que se deterioraran tanto la rosca del vástago como el fuelle que engrasa su rótula.

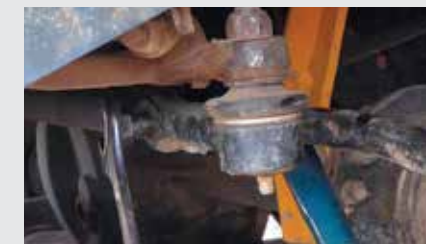
6 Comprobamos que la rosca del vástago está deteriorada y que, por tanto, no es posible fijar la tuerca.
