## AVERÍAS EN LA CULATA

## CUIDADO CON EL CALENTÓN

POR EL ELEVADO COSTE QUE SUPONE SU DESMONTAJE, RECTIFICACIÓN Y MONTAJE, EL DETERIORO DE LA JUNTA DE CULATA ES UNA DE LAS AVERÍAS MÁS GRAVES QUE PUEDE SUFRIR NUESTRO MOTOR. \_TEXTO: CARLOS RAMÍREZ / REDACCIÓN

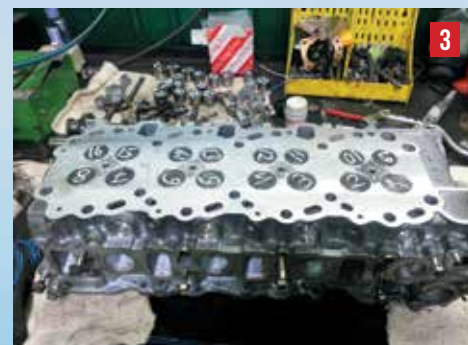
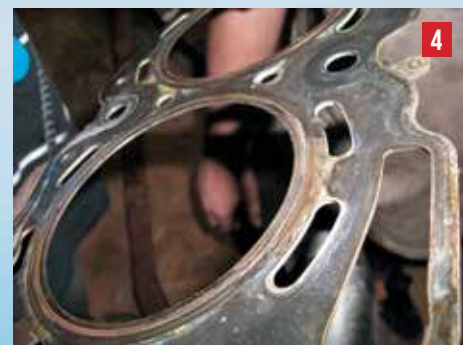
## AVERÍA EN LA JUNTA DE CULATA.

La junta (1) garantiza la estanqueidad entre el bloque (2) y la culata (3). En general, está pensada para soportar la vida útil del motor, pero un exceso de temperatura puede acelerar su deterioro o, directamente, destruirla (4). Si la culata está también dañada (5), habrá que reemplazarla, si bien en algunos casos basta con rectificar su superficie.

Los problemas de lubricación dan poco margen de reacción, dado que el gripado del motor será muy rápido. Si hay suerte, la avería se reduce a la junta de culata. Un exceso de temperatura producido por un calentón del motor da lugar a que la junta se queme, permitiendo que el líquido de refrigeración pase a los cilindros o que los gases del motor pasen al sistema de refrigeración. Si la subida de temperatura es más elevada o se repite varias veces, lo normal es que además de la junta deteriorada tengamos grietas en la propia culata, avería que no tiene solución y requiere, por tanto, la incorporación de una culata nueva, lo que resulta bastante costoso. El calentón

puede también suponer que la base de la culata o la parte del bloque que está en contacto con la junta se alabeen (los metales se dilatan en exceso y, al recuperar su volumen, no recuperan perfectamente su forma). En casos leves, suele ser suficiente con una rectificación (el pulido de las superficies alabeadas) y una junta más gruesa que compense la pérdida de altura del bloque y / o de la culata. En muchos casos, los fabricantes de repuestos ofrecen juntas de diferentes grosores para compensar con el grosor de la junta la altura perdida al rebajar la culata. Si no se compensa, se reducirá el volumen de la cámara de combustión y se aumentará la compresión del motor. En cualquier caso, del adecuado estudio de las

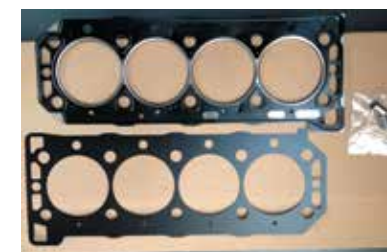
## MIL Y UN MATERIALES

Las juntas de culata han evolucionado mucho a lo largo del tiempo. En la actualidad, lo más frecuente es encontrar juntas **de acero de varias capas** (de dos a cinco, si bien lo habitual son tres), intercaladas con elastómero. Las caras de contacto suelen estar recubiertas con un **revestimiento similar al caucho**, que se adhiere al bloque motor por un lado y a la culata por otro.

El **cobre** es también usado en las juntas de culata. En este caso se trata de una única lámina y, por lo general, requiere cuenta con **retenes de material elástico** incrustados alrededor de los cilindros y los conductos de refrigeración y lubricación.

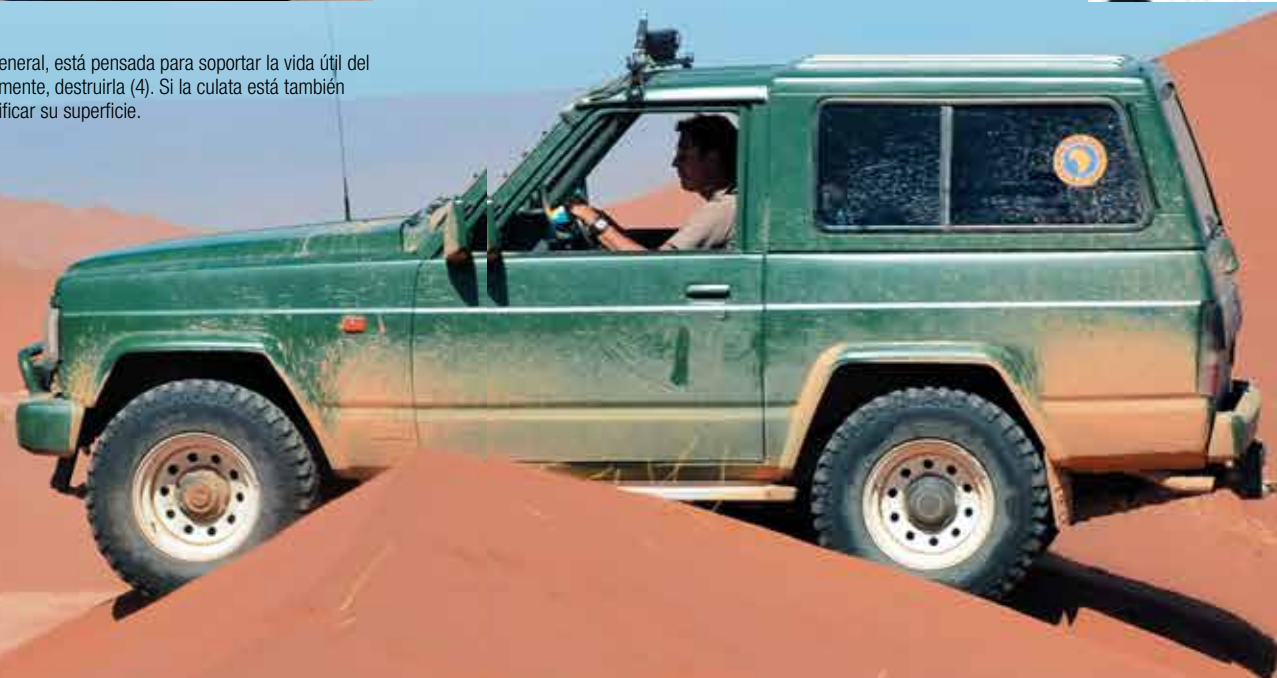
**EL SOBRECALENTAMIENTO ES LA CAUSA MÁS FRECUENTE DE AVERÍA DE LA JUNTA DE CULATA. EN CONDICIONES EXTREMAS, VIGILAR LA TEMPERATURA DEL REFRIGERANTE ES PRIORITARIO**
