REMOZADO DE LA PINTURA ORIGINAL DE LA CARROCERÍA

# REPINTAR NO ES NECESARIO

**La imagen de nuestro 4x4 empieza por su pintura. Cuando se encuentra muy deteriorada, lo acostumbrado es repintar la carrocería, pero la pintura también se puede reparar.**

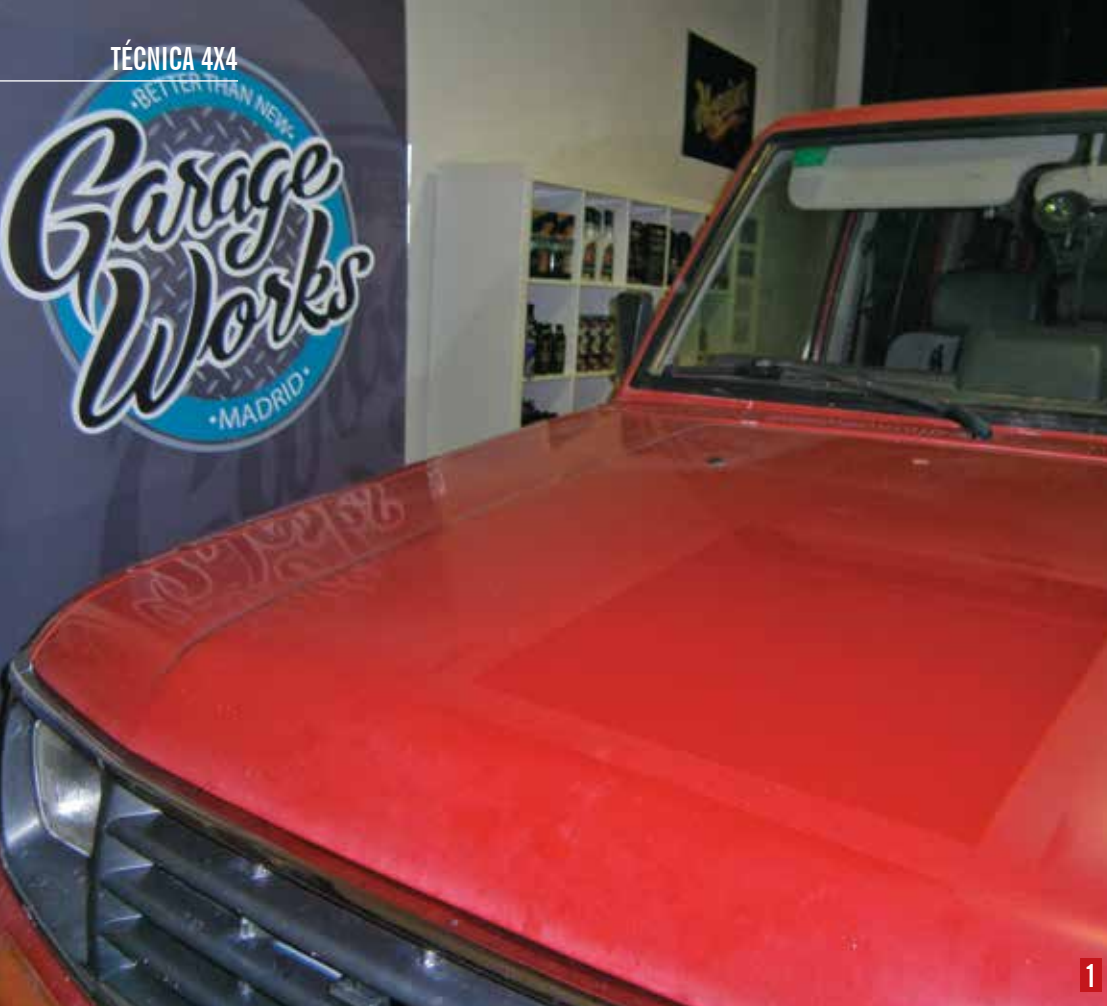
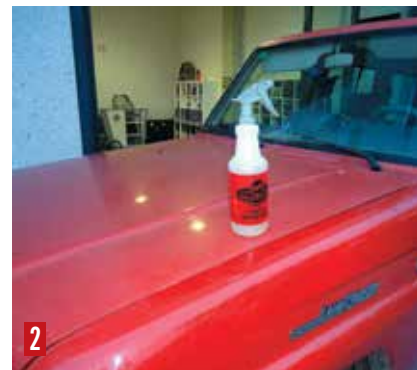
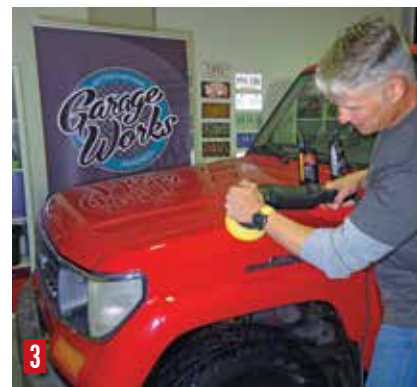
El área central del capó (en la foto 1), la aleta (foto 2) y, finalmente, la carrocería al completo (3) regeneradas te permiten comparar la diferencia con el estado original de la pintura. El resultado es un acabado "de fábrica".

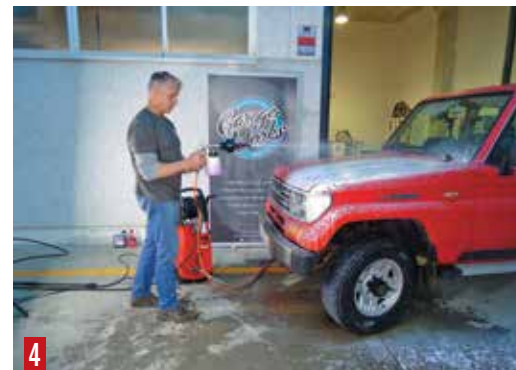
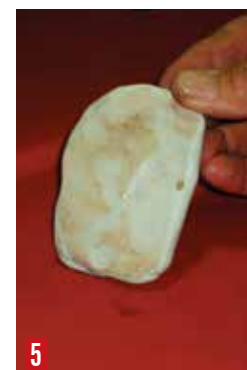
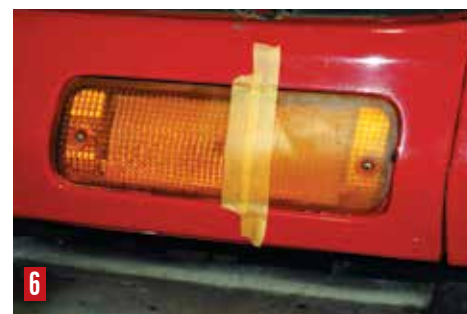
El proceso requiere la aplicación de detergentes que eliminen toda la suciedad y grasa adheridas a la pintura (4). En zonas concretas deberemos aplicar una arcilla (5 y 7) que elimine partículas incrustadas en la superficie.
